**ԵՐԵՎԱՆՑԱՆ ԼԻՃ ՀԻՂՐՈՀԱՆԳՈՒՅՑԻ ՀԻՄՆԱԿԱՆ ԿԱՌՈՒՑՎԱԾՔՆԵՐԻ  
ՏԵԽՆԻԿԱԿԱՆ ՎԻՃԱԿԻ ՎԵՐԼՈՒԾՈՒԹՅՈՒՆՆԵՐ**

*The article presents the results of the investigation of the technical condition of the main structures of Yerevan lake hydro facility. It highlights the strength and stability problems of the structures and gives engineering solutions to neutralize them. Lake Yerevan is an important infrastructure that ensures the combined work of transportation, water supply, communication and other engineering facilities of the city of Yerevan. In addition, it is a unique ecological and environmental unit. This extremely important structure must have reliable operating conditions, for which it must be periodically inspected to identify existing structural*

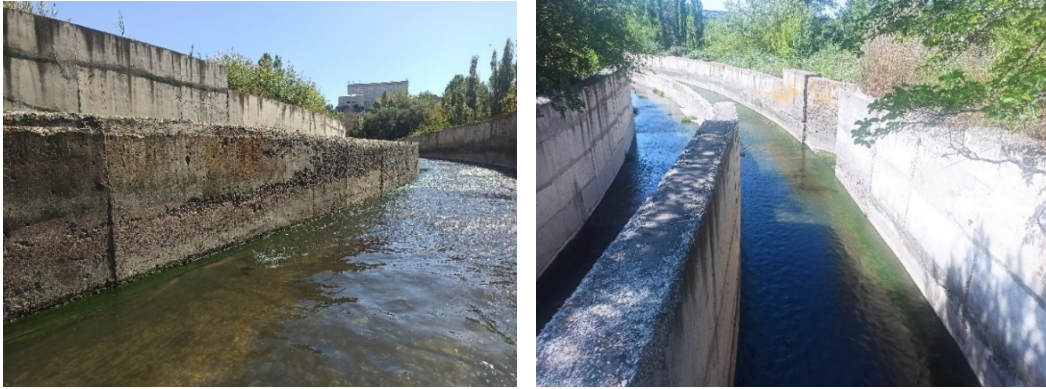
**Նկ. 2. Հատակային ջրհեռի բաց ջրանցքների տեսքը**

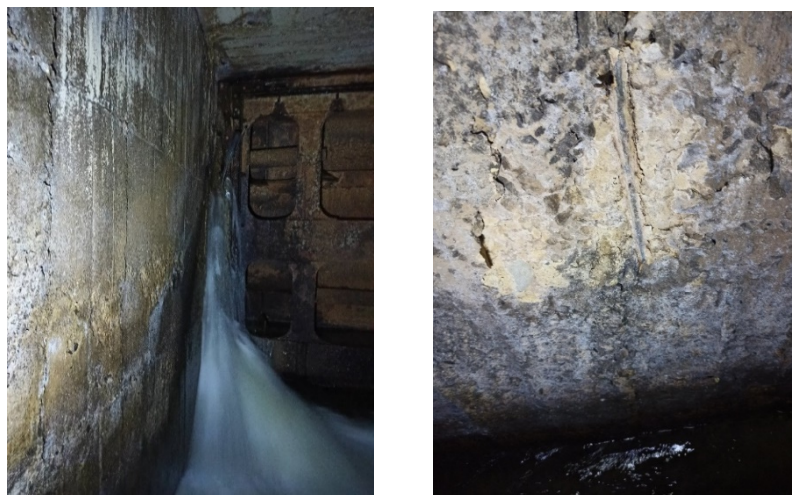
Վթարային ելքերի հեռացման հատակային ջրհեռը հիդրոհանգույցի ողջ կառուցվածքների մեջ ամենավտանգավորն է, քանի որ դրանում առկա ամենափոքր վթարված տեղամասն անգամ կարող է մեծ աղետի պատճառ դառնալ [7, 8]: Ուստի այս կառուցվածքի տեխնիկական վիճակի գնահատման և վերականգնման աշխատանքները պետք է կատարվեն ճշգրիտ և բարձր պատասխանատվությամբ: Ելնելով վերոհիշյալից, հետազոտական խումբը մանրակրկիտ հետազոտությունների արդյունքում հայտնաբերել է ոչ մեծ վթարված տեղամասեր, որոնք անվերապահորեն պետք է վերականգնվեն (նկ. 3):

**Նկ. 3. Հատակային ջրհեռի սրահի ե/բ պատերի քայքայված տեսքը**

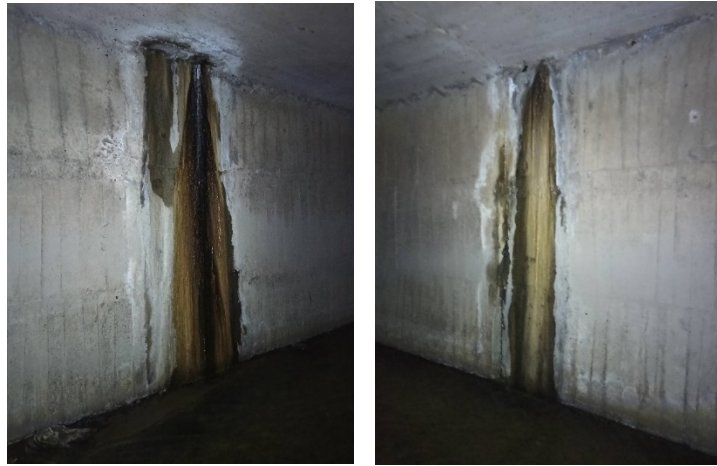
Առանձին կետերում առկա են աննշան հոսակորուստների հետքեր (նկ. 4), որոնք պետք է խցափակել: Երկու սրահներում առկա են նման բնույթի վթարված հատվածներ, որոնց վերաբերյալ անհրաժեշտ է իրականացնել նորոգման և վերականգնման աշխատանքների ինժեներական լուծումներ [9, 10]:

Նկ. 4. Հատակային ջրհեռի սրահի ե/բ պատերից նկատելի հոսակորուստները

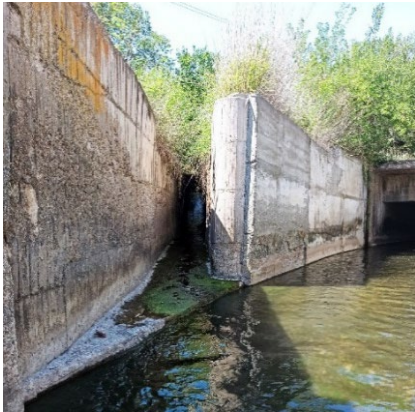
**Նկ. 5. Մակերևութային ջրի հոսքի միացումը Հատակային ջրի հեռացնող ջրանցքին**

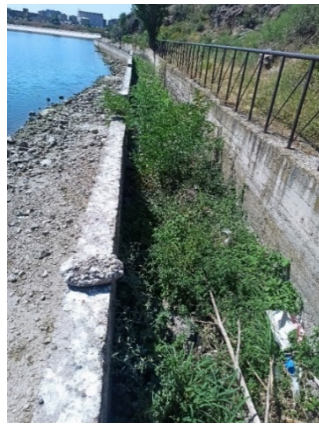
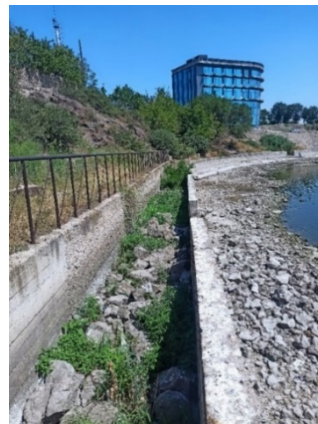
Մակերևութային ջրի հոսքը Երևանյան լճի հիմնական հիդրոտեխնիկական կառույցներից է, որի հուսալի աշխատանքով է պայմանավորված նաև ողջ կառուցվածքի անվտանգ շահագործումը: Դա է հիմնական պատճառը, ինչի համար իրականացվել է այս կառուցվածքի տեխնիկական վիճակի վերլուծությունը: Ակնադիտական ուսումնասիրությունների արդյունքում պարզվել է, որ ջրի հոսքի սկզբնական մասի 130 մ երկարությամբ տեղամասն ամբողջությամբ կամ մասամբ լցված է աղբով և խոշորաբեկոր քարերով (նկ. 6), որոնք պետք է մաքրվեն:

**Նկ. 6. Մակերևութային ջրի հոսքի սկզբնամասում կուտակված հատակային բերվածքների տեսքը**

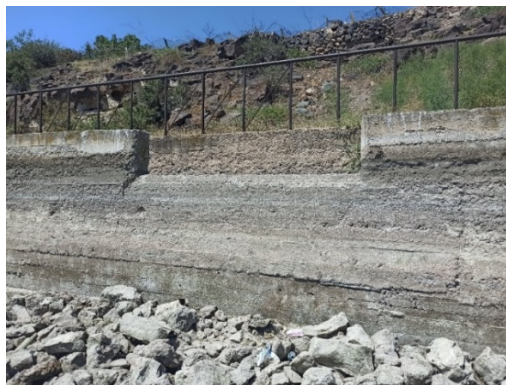
Ջրի հոսքի գրեթե ողջ երկարությամբ քայքայված է բետոնի պաշտպանիչ շերտը (նկ. 7), որը ենթակա է վերականգնման [5]:

**Նկ. 7. Մակերևութային ջրի հոսքի ե/բ պատերի քայքայված պաշտպանիչ շերտի տեսքը**

2. Մակերևութային ջրհեղի տեխնիկական վիճակի ուսումնասիրությունների ընթացքում արձանագրված առկա թերությունների վերացման համար անհրաժեշտ է կառուցվածքի հատակի և պատերի քայքայված բետոնի պաշտպանիչ շերտի վերականգնում՝ բարձր ջրանթափանցելիության և ամրության ցեմենտավազե երեսասվաղի տեսքով, ինչի իրականացմամբ երաշխիքներ կստեղծվեն նշված կառուցվածքի երկարամյա անխափան աշխատանքի համար:

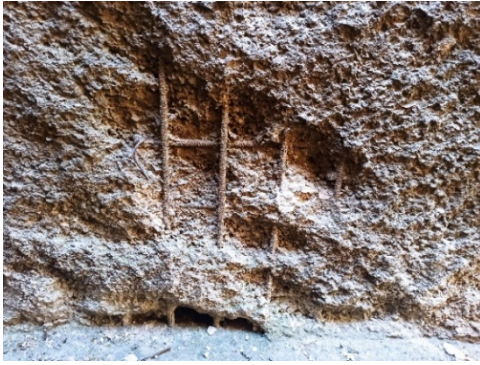
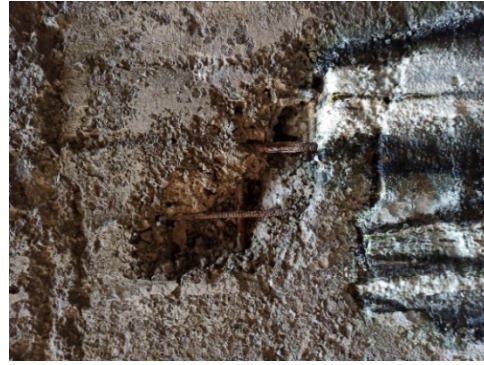
Քայքայման սահմաններն առավել խորն են պատվարին հարակից հատվածում, որտեղ ջրանցքի պատերի բարձրությունը հասնում է  $h=10$  մ-ի, իսկ երկարությունը՝  $L=22$  մ (նկ. 8):

**Նկ. 8. Մակերևութային ջրհեղի սրահի ե/բ պատերի քայքայված պաշտպանիչ շերտի տեսքը**

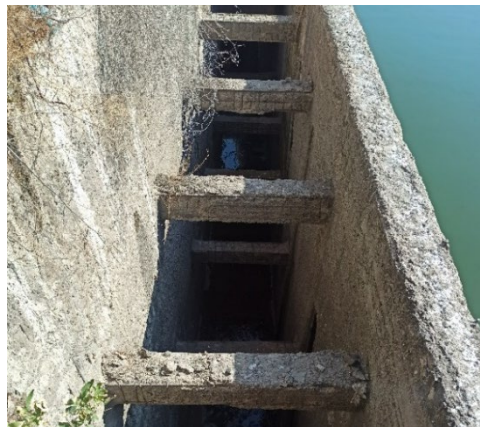
Այսպիսի չափերով պատերի կայունությունն ապահովելու նպատակով նախատեսված են կոշտության հեծաններ, որոնց բետոնի պաշտպանիչ շերտերն ավելի խորն է քայքայված (նկ. 9):

**Նկ. 9. Ջրընդունիչ սրահի կոշտության հեծանների քայքայված պաշտպանիչ շերտի տեսքը**

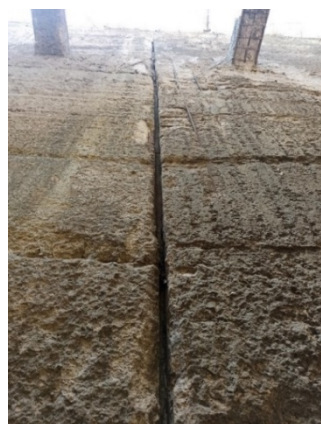
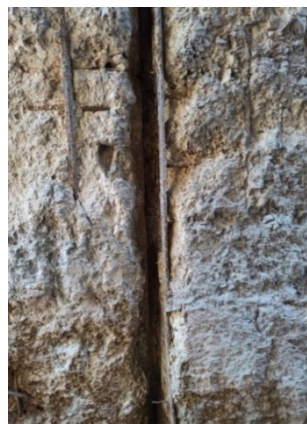
Մակերևութային ջրհեղի առանձին տեղերում ամբողջությամբ քայքայված են նստվածքադեֆորմացիոն կարերը, որոնք նույնպես ենթակա են վերականգնման (նկ. 10):

**Նկ. 10. Մակերևութային ջրհեղի պատերի նստվածքադեֆորմացիոն կարերի քայքայված տեսքը**

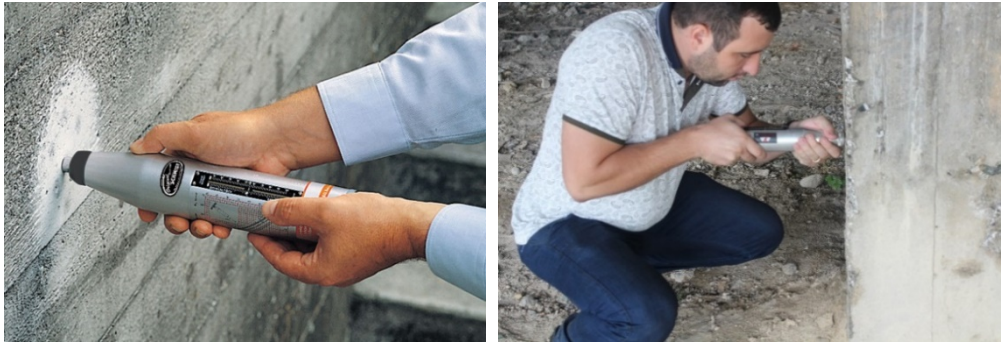
*Նկ. 11. Ե/բ պատերի ամրության սահմանի որոշումը Շմիդտ-Համեր մուժով*

Հետազոտություններով որոշվել են ե/բ կոնստրուկցիաների մնացորդային ամրության պաշարները չքայքայող եղանակով՝ Շմիդտ-Համեր գործիքի միջոցով (նկ. 11):

Այստեղ հավելենք միայն, որ գործիքային հետազոտության արդյունքների համադրումից հանգում ենք այն եզրակացության, որ կոնստրուկցիաներում բետոնի քայքայումը մակերևութային բնույթ է կրում և դրանք բետոնե կոնստրուկցիայի ամրության կորստի պատճառ չեն կարող հանդիսանալ [11]: Սակայն բետոնի մակերևույթի քայքայված շերտի հրատապ վերականգնումը հրամայական պահանջ է, քանի որ դրանց հետագա քայքայման խորացումը կարող է բերել կոնստրուկցիաների ամրության կորստի և կառուցվածքի ամբողջական փլուզման:

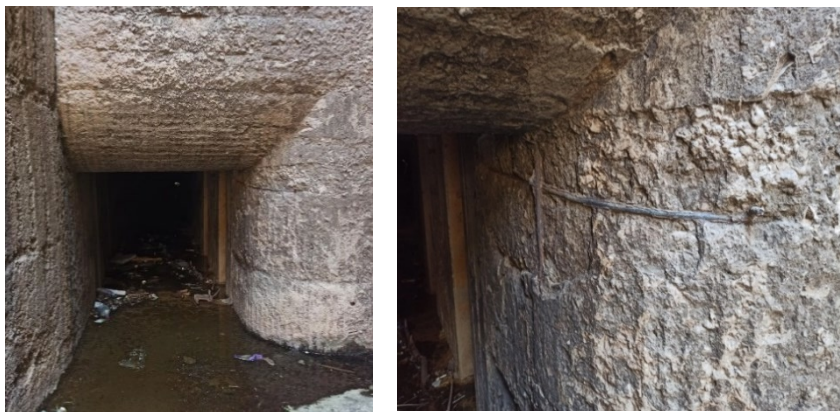
Սրահի փականային հանգույցի մուտքամասի անցումային տեղամասում և դրանից հետո նկատելի են տեղական բնույթի քայքայումներ (նկ. 12), որոնք ենթակա են վերականգնման:

*Նկ. 12. Մակերևութային ջրհեղի փականային հանգույցի մուտքամասի և դրանից հետո ե/բ պատերի պաշտպանիչ շերտի քայքայված տեսքը*

4. Ջրթող փականային հանգույցների, մուտքի և ելքի տեղամասերի բետոնե կառուցվածքները ենթարկվում են արտահոսող հեղուկի մեծ արագության՝ մինչև 20 մ/վ ազդեցությունների, ինչն առաջացնում է բետոնի պաշտպանիչ շերտի արագ քայքայում: Առաջարկվել է այս տեղամասերը վերականգնել բարձր ջրանթափանցելիության և ամրության (2...3 սմ հաստությամբ) ցեմենտավազե երեսասվաղի տեսքով, որը կապահովի դրանց երկարամյա անխափան աշխատանքը:

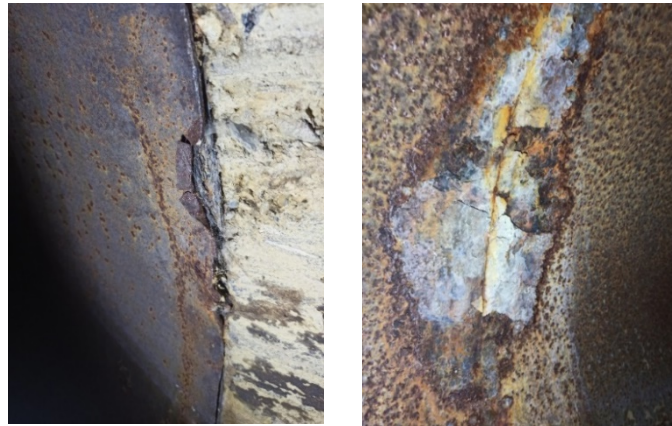
Ջրհեղի խողովակաշարային հատվածում նկատելի են խորը կոռոզիայի հետքեր, որոնք հետագայում կարող են բերել երեսարկի ամբողջական քայքայման (նկ. 13):

Ուլտրաձայնային եղանակով հետազոտվել է պողպատե խողովակի տեխնիկական վիճակը, ինչի արդյունքում պարզվել է խողովակի պատերի հաստությունը:

**Նկ. 13. Մակերևութային ջրհեռի խողովակային հատվածի քայքայված տեսքը**

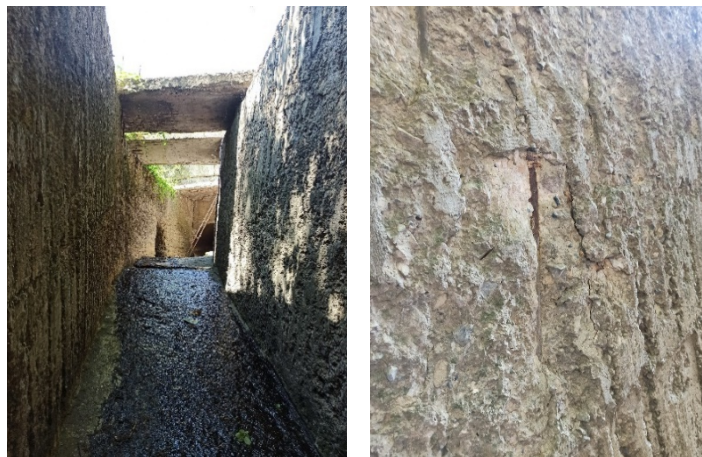
Պատվարի ներքևի բլեֆում ջրթողի  $L = 46$  մ երկարությամբ բաց տեղամասում նույնպես առկա են ե/բ պաշտպանիչ շերտի կորուստ (նկ. 14), որտեղ անհրաժեշտ է վերականգնման աշխատանքների իրականացում [12]:

**Նկ. 14. Մակերևութային ջրհեռի վերջնամասի բաց հատվածի ե/բ պատերի և հատակի քայքայված տեսքը**
